# Brückenwellstahldurchlass im Wickelrohrverfahren saniert

Mit der neuen XS-Maschine und dem SWP-Wickelrohr-Doppelprofil setzte die Geiger Kanaltechnik den Wellstahldurchlass des Starzenbaches bei Altötting in Oberbayern instand. Nicht nur optisch lässt sich das Ergebnis der Sanierung mit dem PVC-Material sehen, auch statisch und fließtechnisch ist die Anlage nun wieder in gutem Zustand.

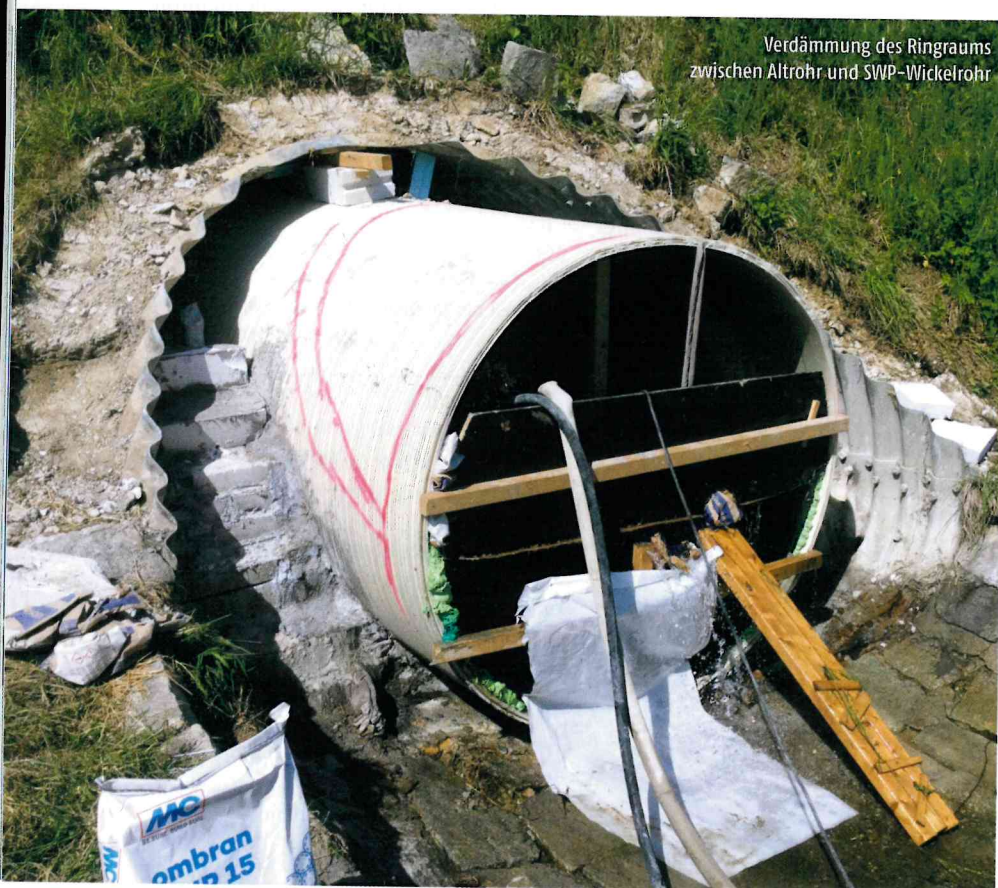
Verdämmung des Ringraums zwischen Altrrohr und SWP-Wickelrohr

Sobald das Wickelrohr fertiggestellt und im Altrrohr fixiert war, konnte mit dem Verfüllen des Ringraums begonnen werden. Der Raum zwischen Wellstahl und Wickelrohr am Ablauf des Maulprofils wurde durch eine Abmauerung mit Leichtbausteinen gefüllt. Im Inneren wurde das Wickelrohr währenddessen zur Auftriebsicherung mit Wasser beschwert. Anschließend verdämmte Geiger den Ringraum lagenweise von unten nach oben. Die finalen Arbeiten bestanden daraus, den Zu- und Ablauf abzumauern und mit Wasserbausteinen zu sichern.
